ENTSORGUNGSKONZEPT

ERWEITERUNG DER WALDBÜHNE JONSDORF ZUR TOURISTISCH MULTIFUNKTIONALEN VERANSTALTUNGSSTÄTTE; ABRISS BESTEHENDER GEBÄUDE

Maßnahme/BV: Abriss bestehender Gebäude
Waldbühne Jonsdorf
Im Wiesental 10
02796 Jonsdorf

Ort/Datum: Zittau, den 05.11.2024

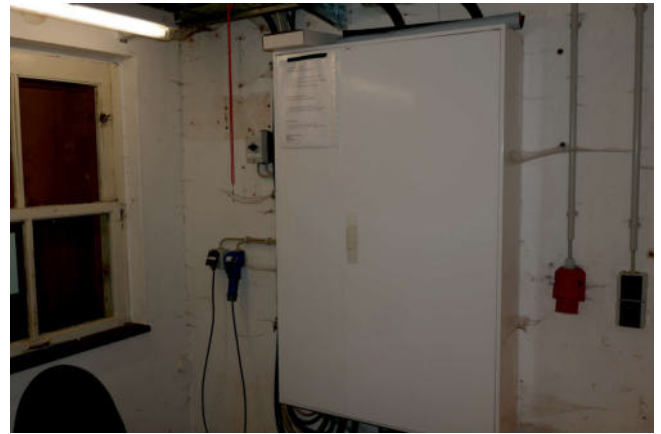
Bild 2: Zu entsorgender Elektroschrott

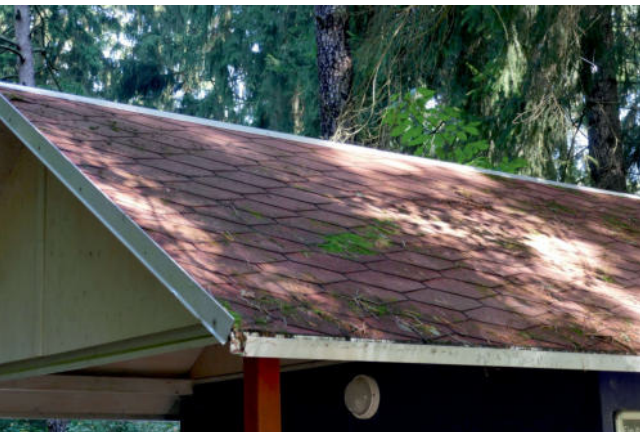
Bild 5: Rote Pappschindeln des Daches vom Kassen- Häusel

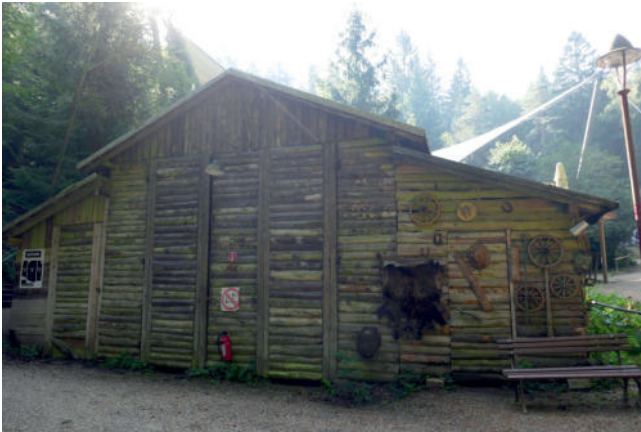
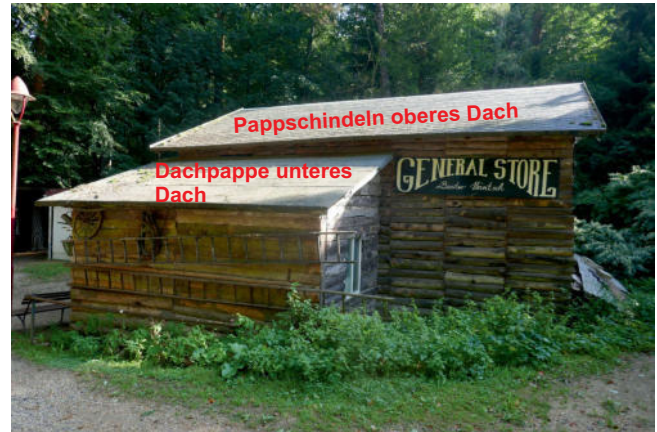
Bilder 6 und 7: Ansichten Kulissenscheune mit unterschiedlicher Dacheindeckung

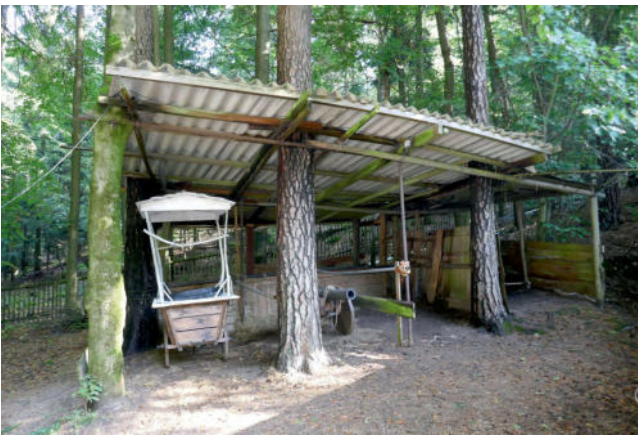
Bild 8: Ansicht Überdachung mit Wellasbest- Dach

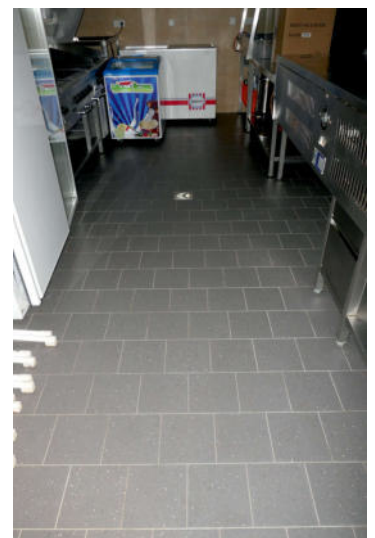
Bilder 10 und 11: Gefliester Fußboden in beiden Räumen

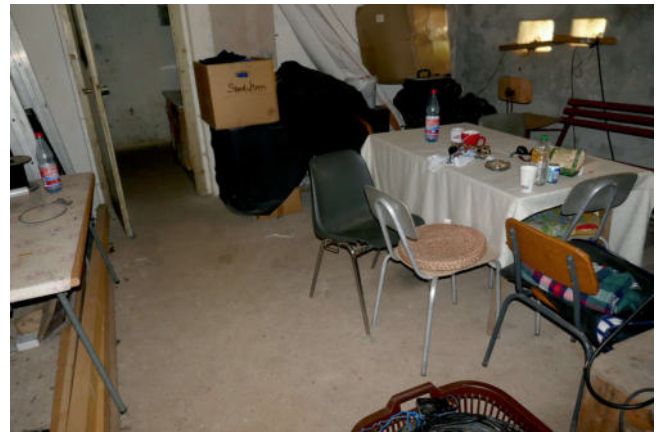
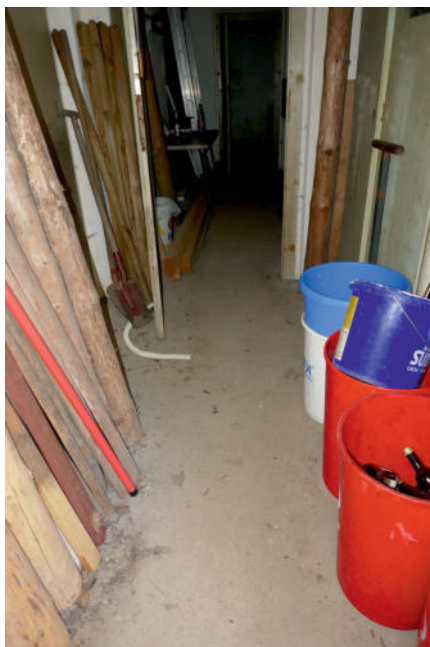
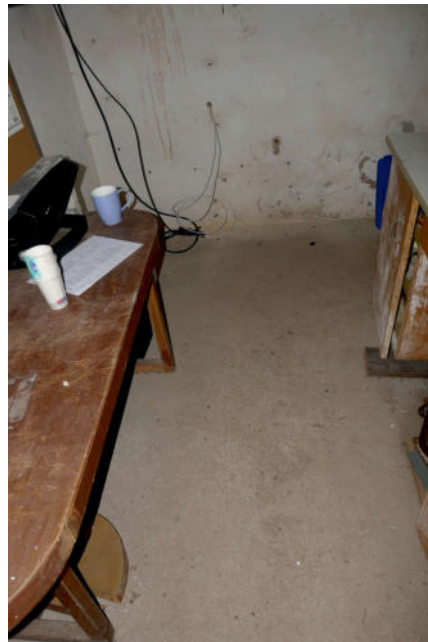
Bilder 13 bis 15:
Betonfußböden in allen Räumen

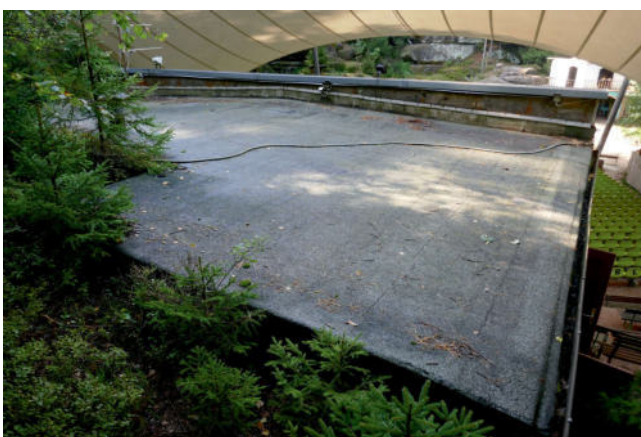
Das Dach des Gebäudes ist ein Betondach mit Dachpappe (siehe Bild 16). Anhand einer Kernbohrung wurde unter der ca. 4,5 cm mächtigen Betonschicht mit Kleberanhaftungen eine HWL- Platte festgestellt. Zur Festlegung der Entsorgungswege wurden die Dachpappe sowie der Dachbeton mit Anhaftungen untersucht. Die HWL- Platten sind zu separieren und als gemischte Bau- und Abbruchabfälle zu entsorgen.

Bild 16: Ansicht Betondach mit Dachpappe

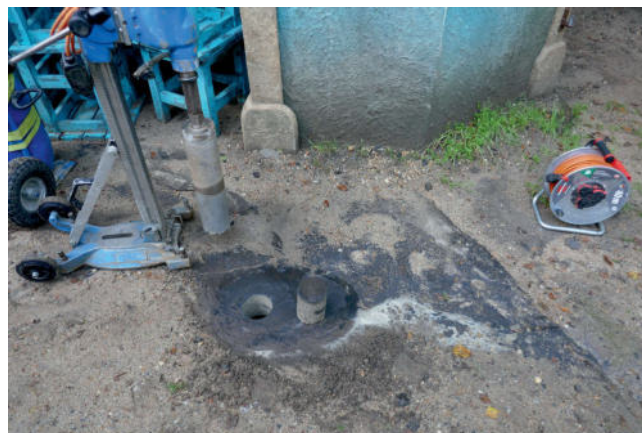
Bild 22: Untersucher Beton mit Teeranstrich der Decke des Orchestergrabens

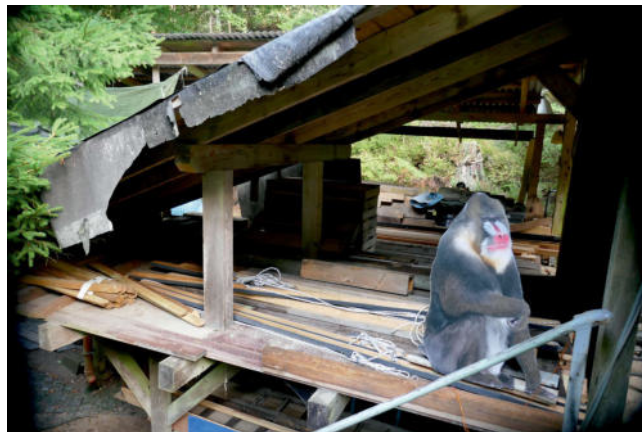
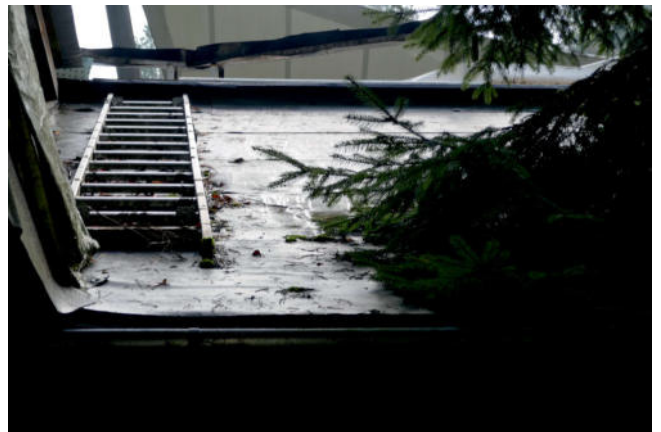
Der Holzanbau ist mit Dachpappe gedeckt (siehe Bilder 26 und 27). Die Dachpappe wird zur konkreten Deklaration anhand einer Mischprobe analysiert. Das anfallende Abbruchholz kann analog entweder wieder als Bauholz verwendet werden oder muss als gefährlicher Abfall unter der ASN 17 02 04* ordnungsgemäß entsorgt werden. Eine Verwertung als Brennholz ist nicht zulässig!

Bilder 26 und 27: Holzanbau mit Dachpappe

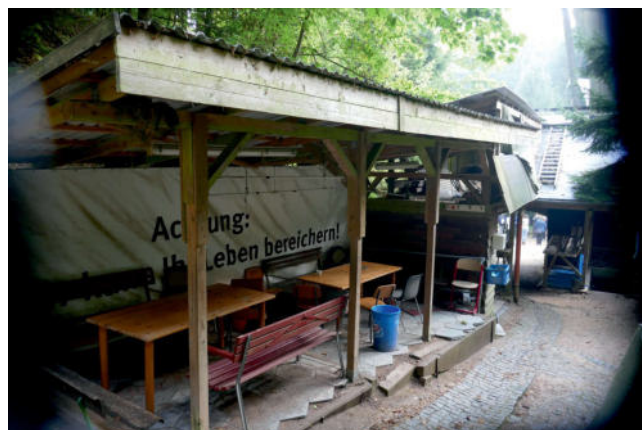
Das Gleiche gilt für die Verwertung des Abbruchholzes beim Abriss der daneben vorhandenen Überdachung (Bild 28).

Bild 28: Überdachung

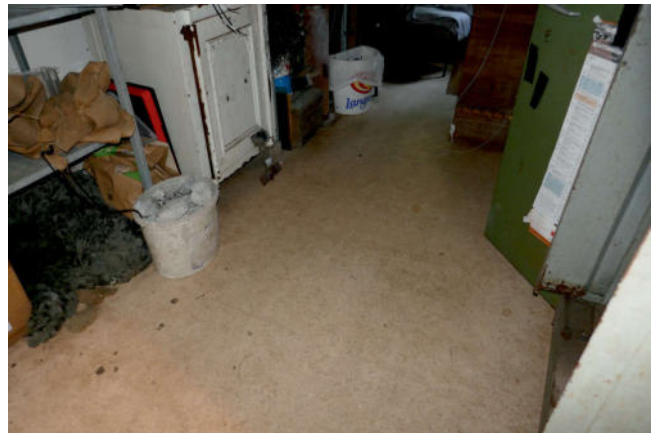
Bild 30: Beispiel Betonfußboden mit PVC- Belag EG

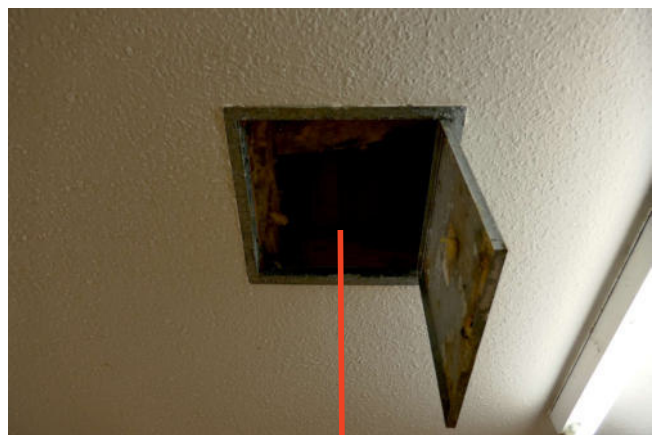
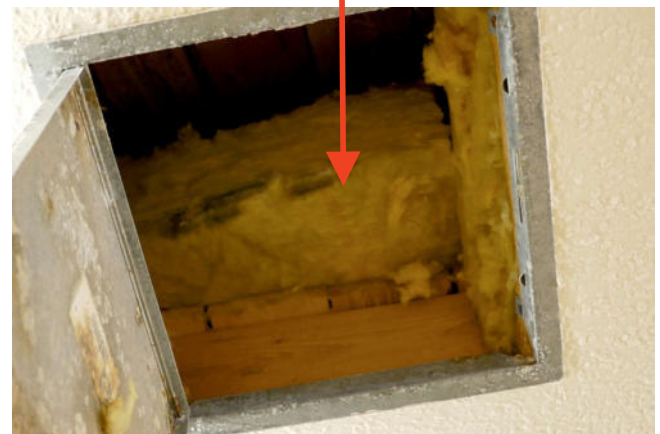
Bilder 38 und 39: Auf Unterhangdecke vorhandene
gelbe Mineralwolle

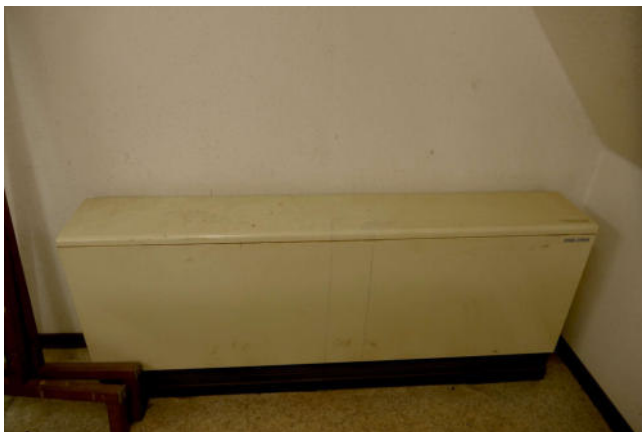
Die Räume werden vor Gebäudeabriss vom Nutzer beräumt. Entsorgungsrelevant beim Abriss sind nur die als gefährlichen Abfall zu entsorgenden Leuchtstoffröhren sowie die vorhandenen Nachtspeicheröfen (Bild 40). Diese sind möglicherweise als gefährlicher Abfall zu entsorgen. Eine konkrete Deklaration kann durch die Entsorgungsfirma (z.B. Becker Umweltdienste) erfolgen.

Bild 40: Zu entsorgender Nachtspeicherofen

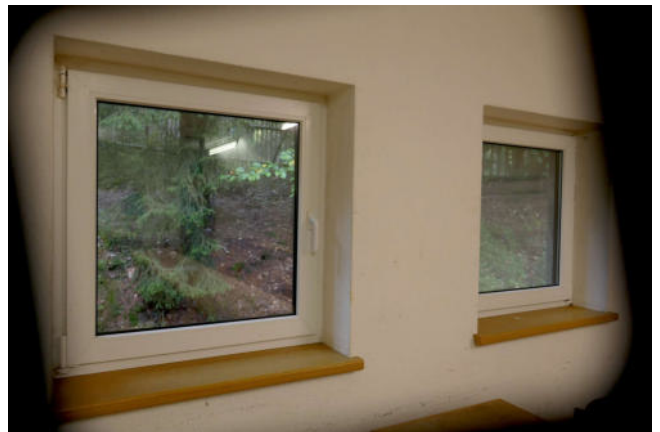
Bild 41: Im hinteren Gebäudeteil zu entsorgende
Kunststoff- Fenster

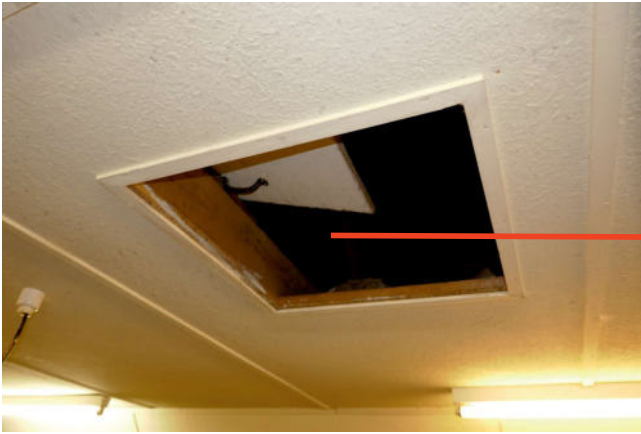
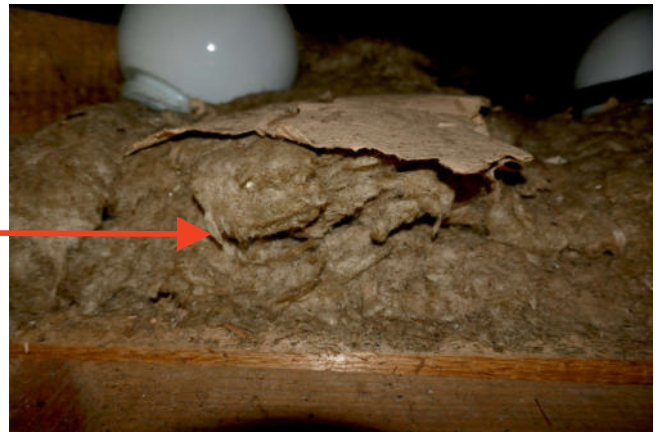
Bilder 49 und 50: Auf Unterhangdecke vorhandene graue Mineralwolle

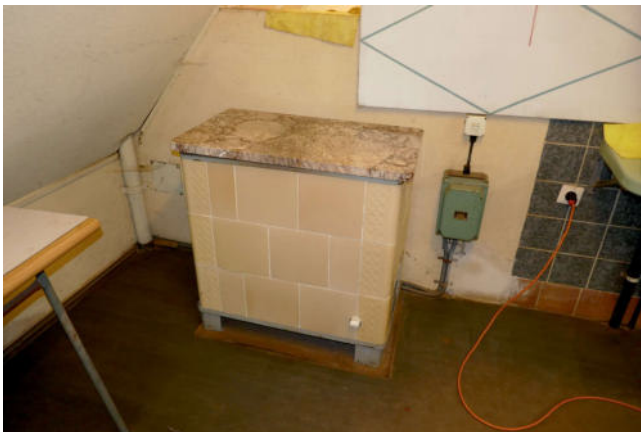
Bild 51: Als gefährlicher Abfall zu entsorgender alter Nachtspeicherofen

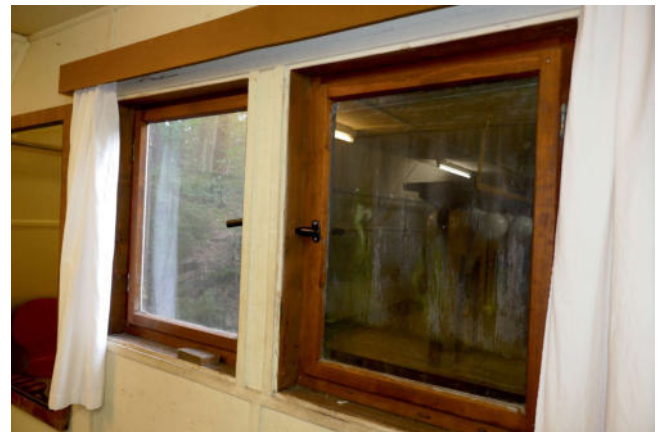
Die Fenster sind hier Holzfenster (Bild 52), die als gefährliches Bau- und Abbruchholz A IV zu entsorgen sind.

Bild 52: Im vorderen Gebäudeteil zu entsorgende Holz- Fenster

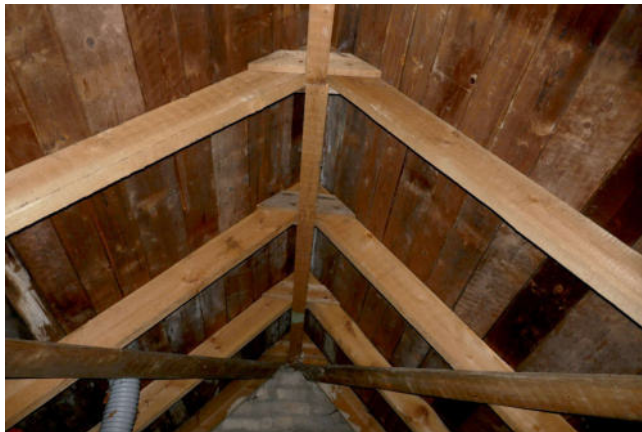
Das anfallende Abbruchholz des Daches (siehe Bild 53) ist ebenfalls als Altholz A IV zu entsorgen. Die dachpapp- Schindeln auf dem Dach des gesamten Gebäudes werden zur Festlegung des konkreten Entsorgungsweges analysiert.

Bild 53: Ansicht Dachaufbau von innen
