ENTSORGUNGSKONZEPT

ERWEITERUNG DER WALDBÜHNE JONSDORF ZUR TOURISTISCH MULTIFUNKTIONALEN VERANSTALTUNGSSTÄTTE; ABRISS BESTEHENDER GEBÄUDE

Maßnahme/BV: Abriss bestehender Gebäude
Waldbühne Jonsdorf
Im Wiesental 10
02796 Jonsdorf

Ort/Datum: Zittau, den 05.11.2024

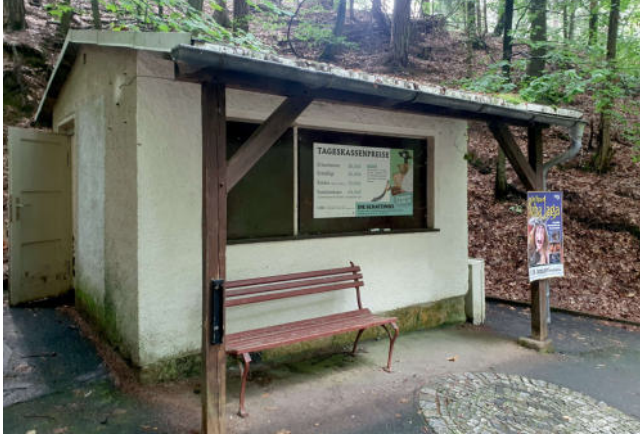
Das massive Elt- Gebäude (siehe Bild 1) hat einen Betonfußboden sowie ein mit Dachpapp- Schindeln gedecktes Dach.

Bild 1: Ansicht des massiven EIt- Gebäudes

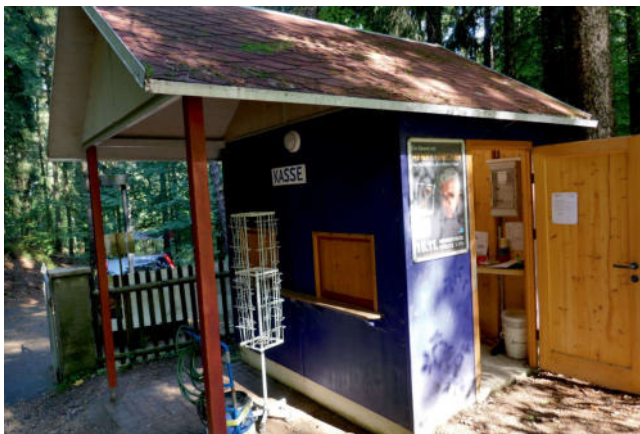
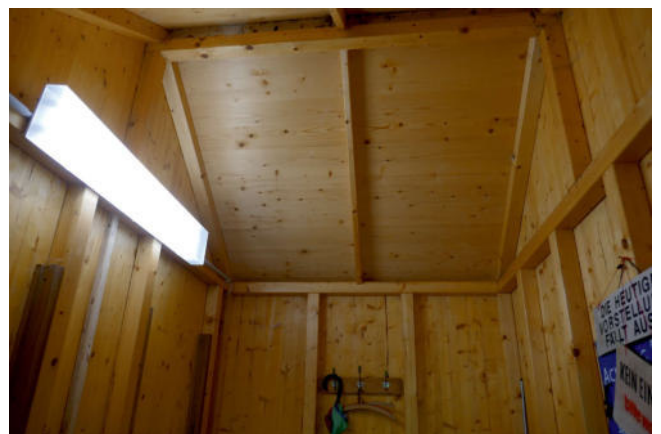
Das Kassenhäusel ist ein Holzgebäude (siehe Bilder 3 und 4) auf einem Betonfundament.

Bilder 3 und 4: Außen- und Innenansicht Kassenhäusel

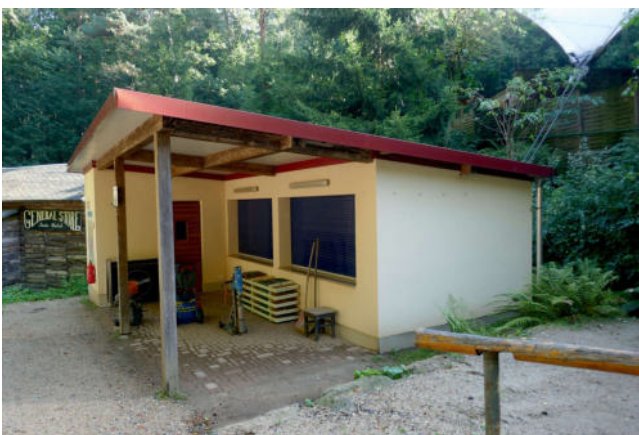
Das im Bild 9 erkennbare Imbiss- Gebäude ist massiv und das Dach besteht aus Sandwich- Platten mit Porschaum- Dämmung. Diese Platten werden für den Neubau des Gebäudes wieder verwendet, so dass sie nicht als Abfall anfallen.

Bild 9: Ansicht Imbiss- Gebäude

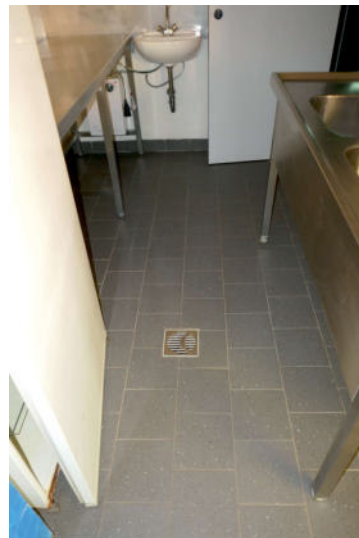
Das Mauerwerk besteht aus Ziegeln und der gesamte Fußboden in den beiden Räumen aus Beton mit Fliesen (Bilder 10 und 11). Zur konkreten Abfalldeklaration und Festlegung der Entsorgungswege wurden das Mauerwerk anhand einer Mischprobe und der Fußboden anhand einer Kernbohrung untersucht. Dabei wurde im Fußboden eine Sperrbahn angetroffen.

Bilder 10 und 11: Gefliester Fußboden in beiden Räumen

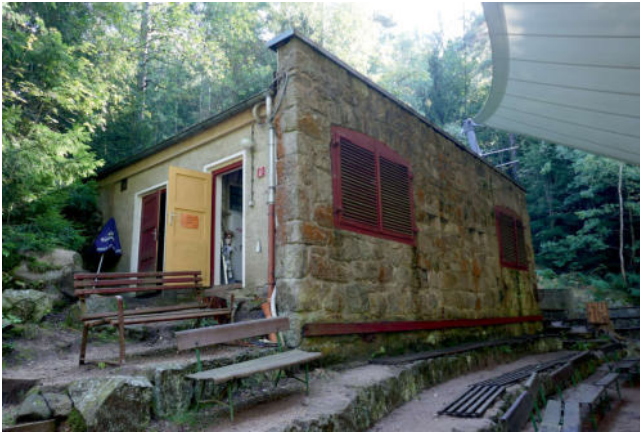
Dieses massive Gebäude besteht zum Teil aus Naturstein- Mauerwerk und teilweise aus Ziegelmauerwerk (Bild 12).

Bild 12: Außenansicht des Gebäudes

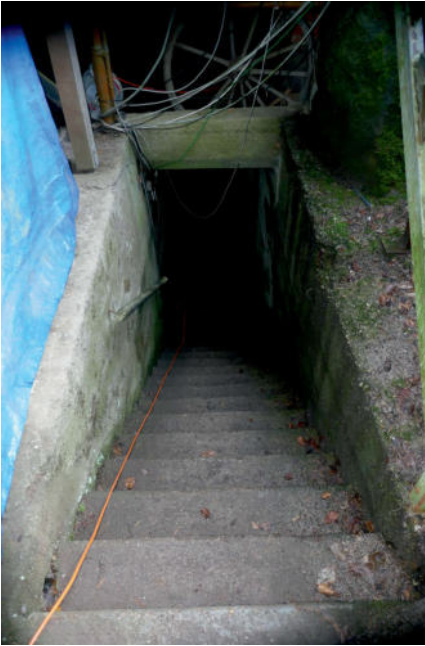
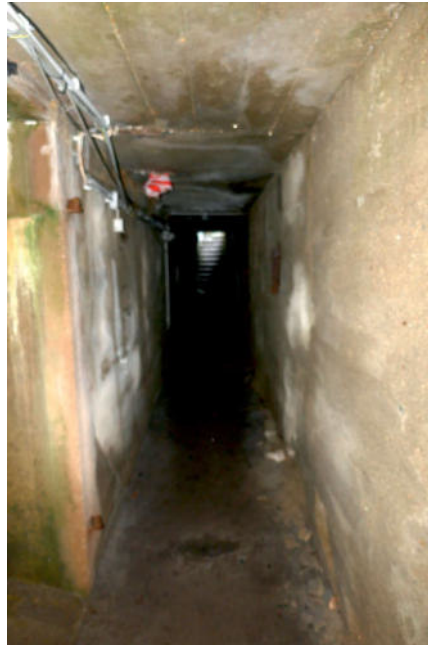
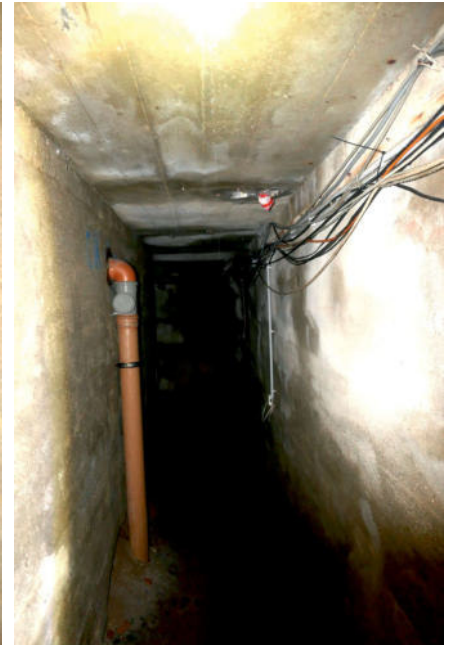
Der *unterirdische Orchestergraben* soll zurück gebaut werden. Er ist überwiegend aus Beton gegossen (siehe Bilder 17 bis 19). Dieser Beton wurde mittels Kernbohrung zur Festlegung des Entsorgungsweges untersucht (Bild 20). Der Bereich des Orchestergrabens unter der Bühne besteht aus Natursteinmauerwerk (Bild 21), welches anhand einer Mischprobe untersucht werden soll. Die Abdeckung des Orchestergrabens hat im Außenbereich einen Teeranstrich (Bild 22), so dass in diesem Bereich Beton mit Anhaftungen anfällt. Dieser wurde separat mittels Kernbohrung zur konkreten Deklaration untersucht.

Bilder 17 bis 19: Eingang und Innenansichten Orchestergraben

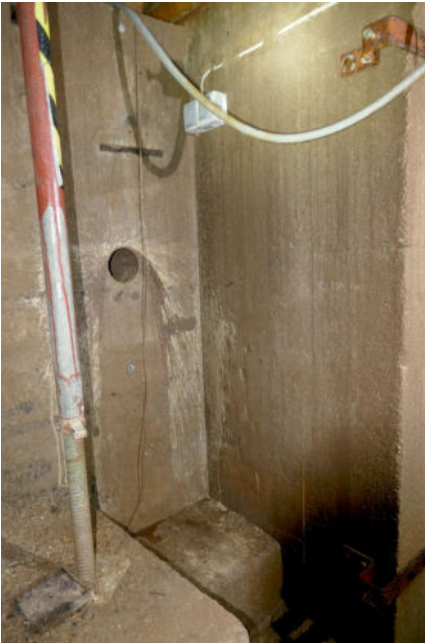
Bild 20: Untersucher optisch unbelasteter Beton

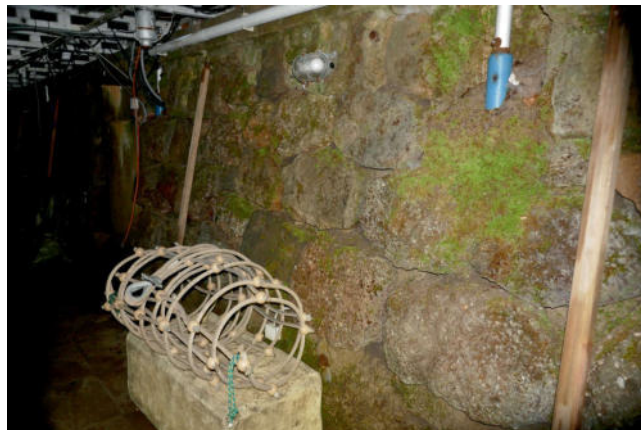
Bild 21: Untersuchtes Naturstein- Mauerwerk

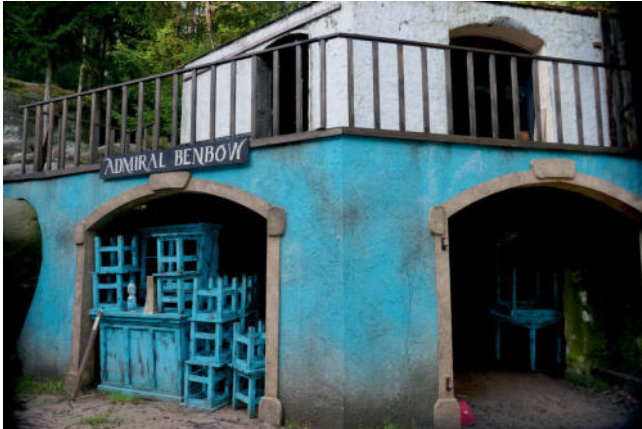
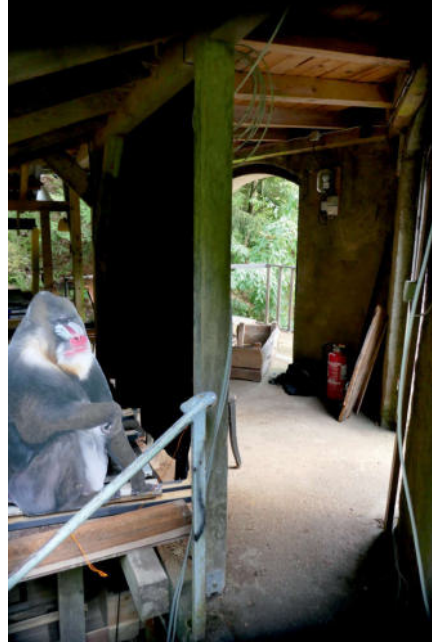
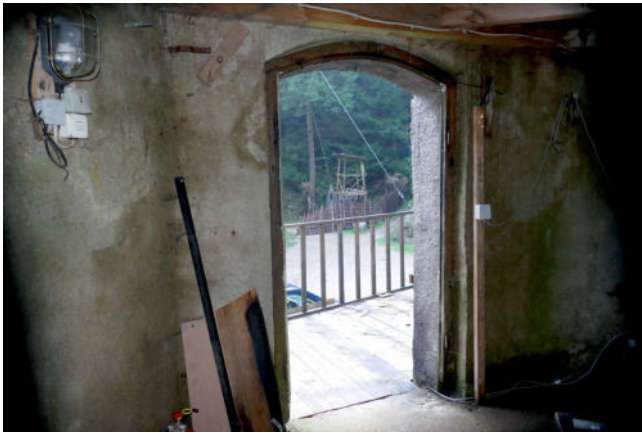
Die abzureißende Kulissenwand besteht aus Mauerwerk und steht auf dem Orchestergraben (Bilder 23 bis 25). Das zu entsorgende Mauerwerk wird anhand einer Mischprobe zusammen mit dem Mauerwerk des Regiegebäudes deklariert. Der Fußboden besteht aus Beton und ist die Decke des Orchestergrabens ohne Teeranstrich.

Bilder 23 bis 25: Ansichten Kulissenwand

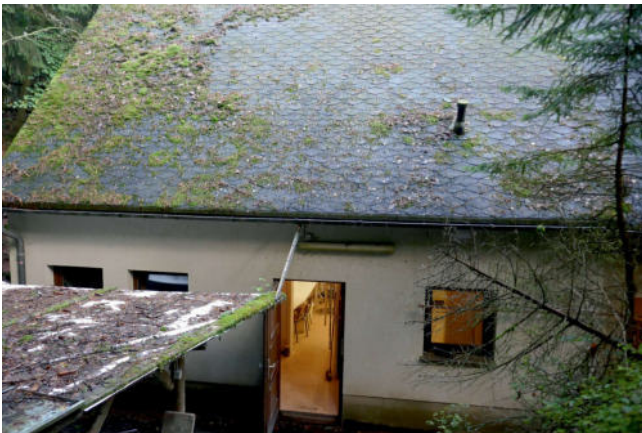
Das Mauerwerk des hinteren Gebäudeteils (siehe Bild 29) besteht aus Gasbeton (Silton). Dieser anfallende Bauschutt wurde zur konkreten Abfalldeklaration anhand einer Mischprobe untersucht.

Bild 29: Ansicht hinterer Gebäudeteil

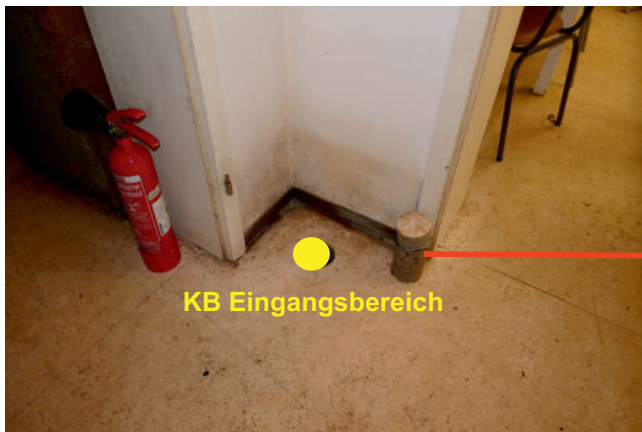
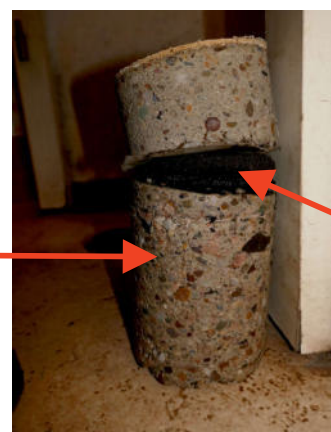
Der Betonfußboden im EG ist teilweise mit PVC- Belag ausgelegt (Bild 30) und in den Nassräumen gefliest. Zur Feststellung der Fußbodenaufbauten wurden im EG im Eingangsbereich sowie in der Dusche Kernbohrungen eingebracht. Dabei wurde im Eingangsbereich eine Glasschaum- Dämmung und in der Dusche eine Sperrbahn festgestellt (siehe Bilder 31 bis 34).

Glasschaum-
Dämmmaterial

Bilder 31 und 32: Kernbohrung und Bohrkern Betonfußboden Eingangsbereich EG

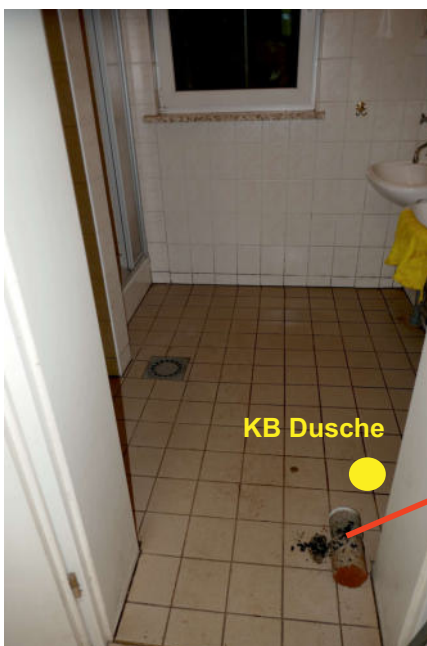
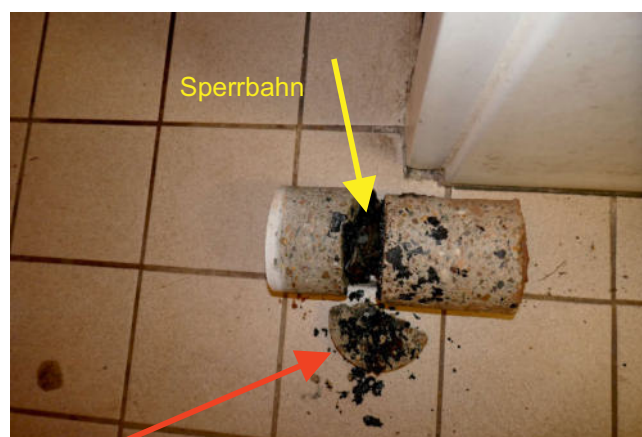
Bilder 33 und 34: Kernbohrung und Bohrkern gefliester Fußboden Dusche EG

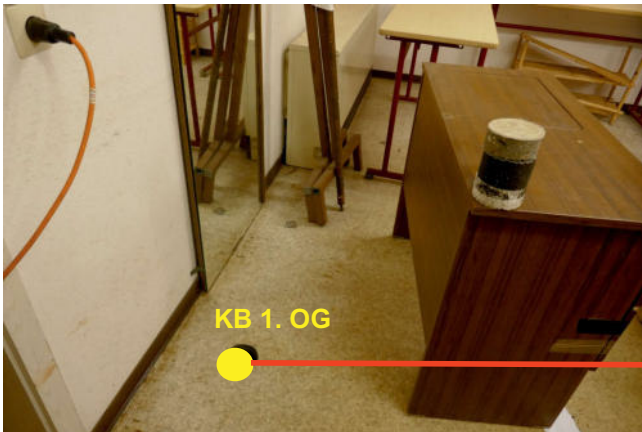
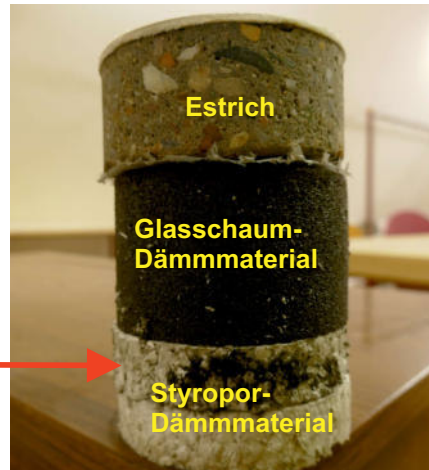
Im 1. OG wurde ebenfalls eine Kernbohrung zur Feststellung des Fußbodenaufbaus eingebracht. Dabei wurde als Dämmung wiederum schwarzer Glasschaum und zusätzlich Styropor festgestellt (Bilder 35 und 36). Beide Dämmmaterialien werden zur Festlegung des möglichen Entsorgungsweges analysiert.

Bilder 35 und 36: Kernbohrung und Bohrkern
Fußboden OG

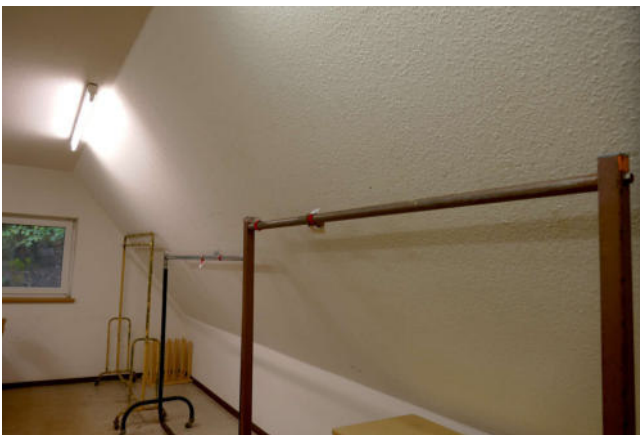
Im OG sind die Dachschrägen mit Gipskartonplatten verkleidet (Bild 37). Auch die Unterhangdecke besteht aus Gipskartonplatten, darauf wurde bei einem Zugang gelbe Mineralwolle festgestellt (Bilder 38 und 39). Diese wird zur konkreten Abfalldeklaration analysiert. Es ist davon auszugehen, dass auch hinter der Verkleidung der Dachschrägen Mineralwolle anzutreffen ist.

Bild 37: Verkleidung der Dachschräge und Decke
im OG mit Gipskartonplatten

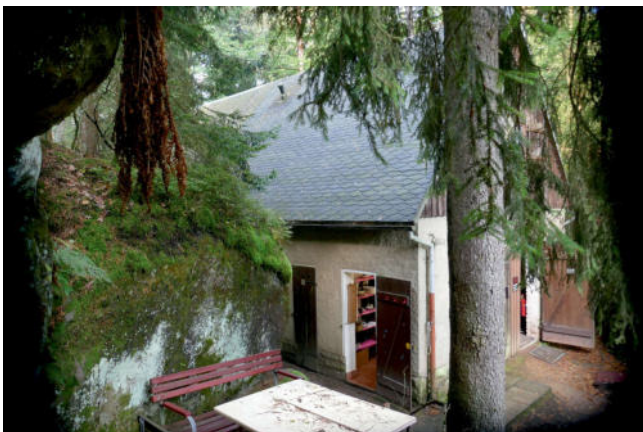
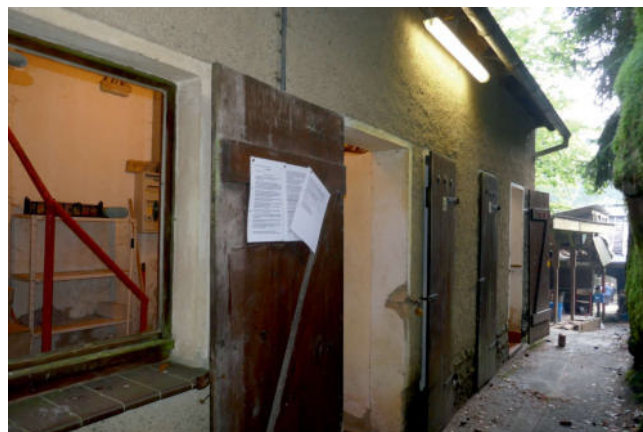
Der vordere (alte) Gebäudeteil (siehe Bilder 42 und 43) besteht aus Ziegelmauerwerk.

Bilder 42 und 43: Ansichten vorderer (alter) Gebäudeteil

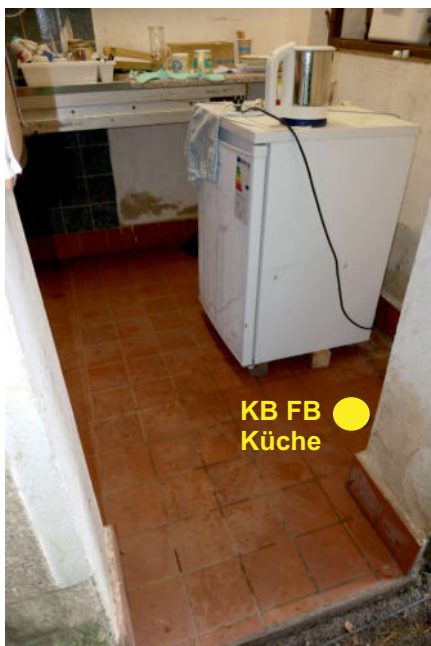
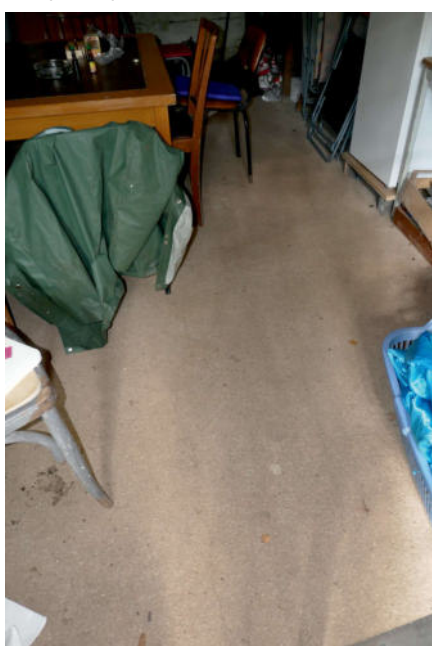
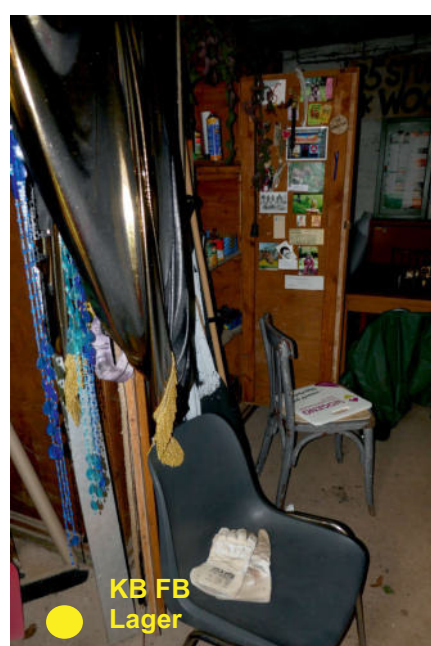
Die Fußböden im EG sind entweder gefliest (Küche und WC) oder bestehen aus Beton (Lager). Diese beiden unterschiedlichen Fußböden wurden auch hier mittels Kernbohrungen untersucht (siehe Bilder 44 bis 46). Dabei wurden keine Trennlagen angetroffen.

Bild 44: Kernbohrung gefliester
Fußboden Küche EG

Bilder 45 und 46: Ansicht und Kernbohrung Betonfußboden Lager EG

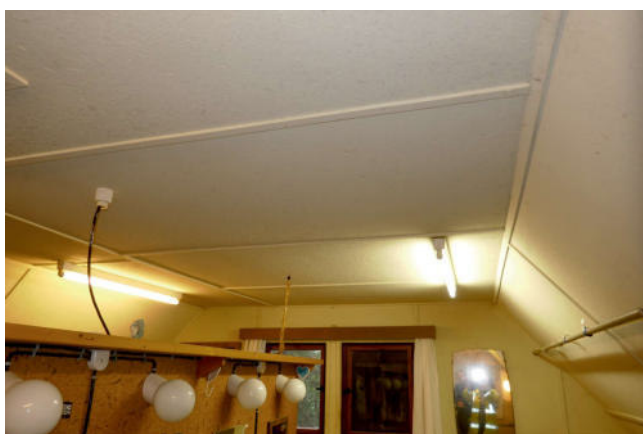
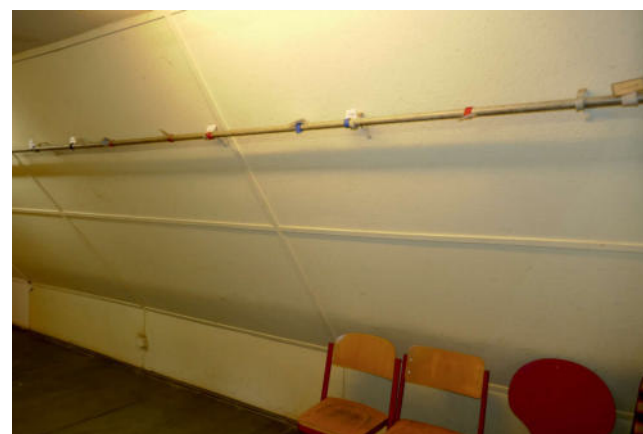
Die Unterhangdecke und die Verkleidung der Dachschrägen in dem als Maske im OG des vorderen Teils genutzte Raum bestehen aus Spanplatten (Bilder 47 und 48). Auf der Unterhangdecke liegt ältere graue Mineralwolle als Dämmmaterial (Bilder 49 und 50), die ebenfalls untersucht werden muss. In diesem Raum ist ebenfalls davon auszugehen, dass hinter der Verkleidung der Dachschrägen Mineralwolle anzutreffen ist.

Bilder 47 und 48: Verkleidung der Dachschräge und Decke im OG mit Spanplatten

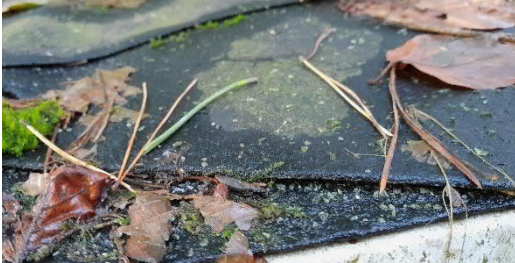
<p>Dachschindeln P 4072-0924: MP Dachschindeln – Eit-Gebäude + Scheune oberer Teil</p>

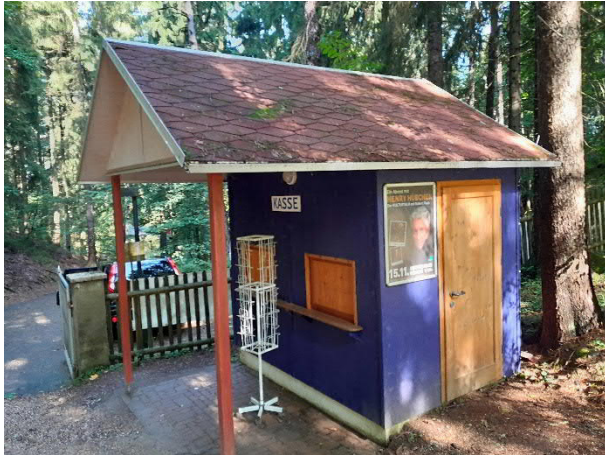
<p>KB 2 FB Kassenhäuschen</p>	   	<p>13,0 cm Beton (durchgebohrt) P 4070-0924: MP FB-Beton – Eit- Gebäude + Kassenhäuschen</p>
<p>Dach</p>	 	<p>Dachschindeln rot P 4071-0924: Dachschindeln rot – Kassenhäuschen</p>

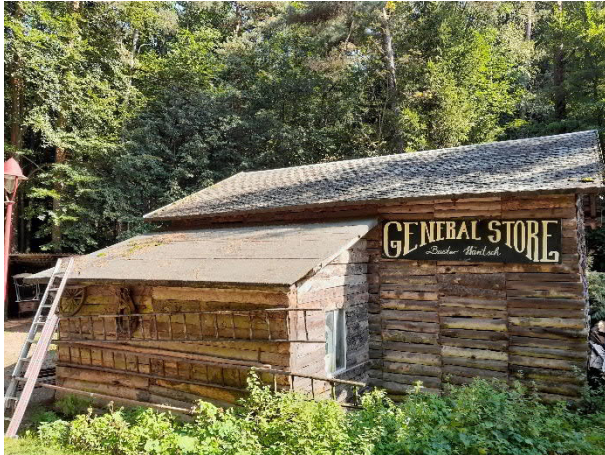
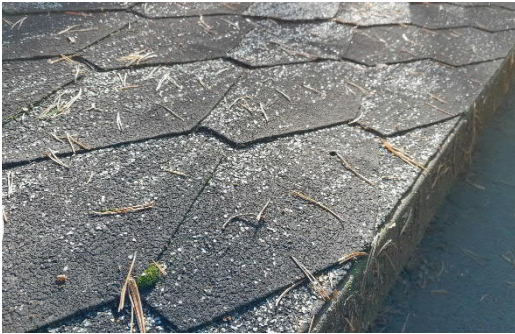
<p>Oberes Dach</p>

<p>Dachschindeln P 4072-0924: MP Dachschindeln – EIt-Gebäude + Scheune oberer Teil</p>
<p>Unteres Dach</p>

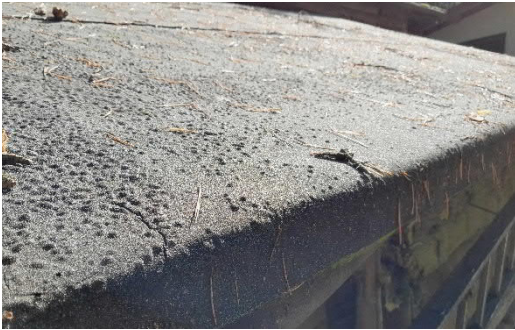
<p>Dachpappe P 4073-0924: Dachpappe – Scheune unterer Teil</p>

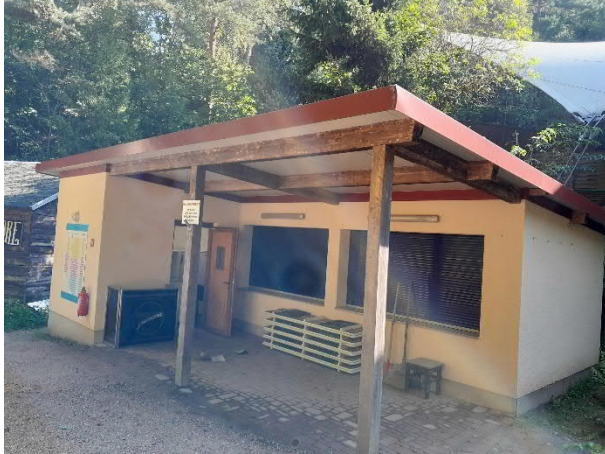
<p>KB 3 FB Imbiss-Gebäude</p>

<p>1,5 cm Fliese mit Kleber 5,5 cm Estrich 0,5 cm Sperrbahn (trennbar) 15,0 cm Beton mit Anhaftungen (nicht durchgebohrt)</p> <p>P 4075-0924: FB-Beton organoleptisch unauffällig – Imbiss (oberer Teil)</p> <p>P 4089-0924: MP FB-Bauschutt mit Anhaftungen - Imbiss (unterer Teil), Eit (oberer Teil), Schauspieler hinten (unterer Teil)</p> <p>P 4090-0924: Sperrbahn – Imbiss</p>
<p>Mauerwerk</p>

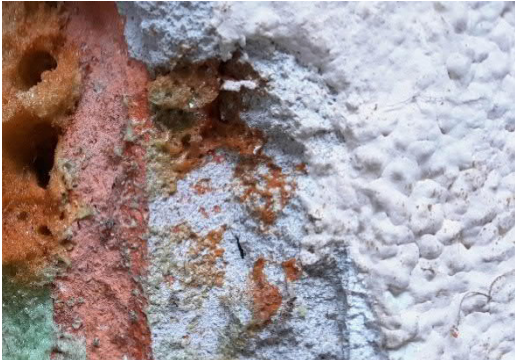
<p>Ziegel, Putz</p> <p>P 4074-0924: MP Mauerwerk – Imbiss</p>

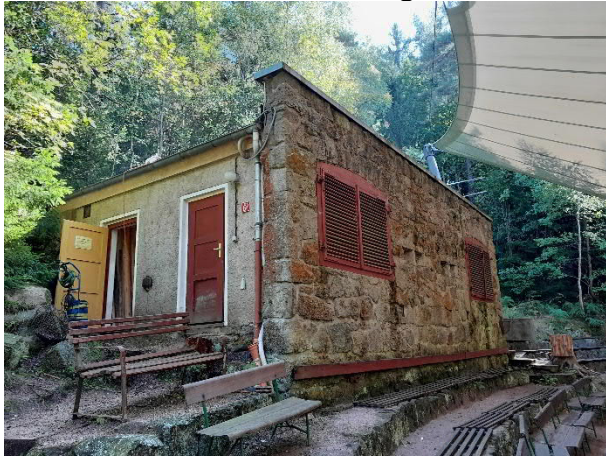
<p>KB 4 FB Regiegebäude</p>

<p>15,5 cm Beton (durchgebohrt) P 4077-0924: FB-Beton organoleptisch unauffällig – Regie</p>
<p>KB 5 Dach</p>

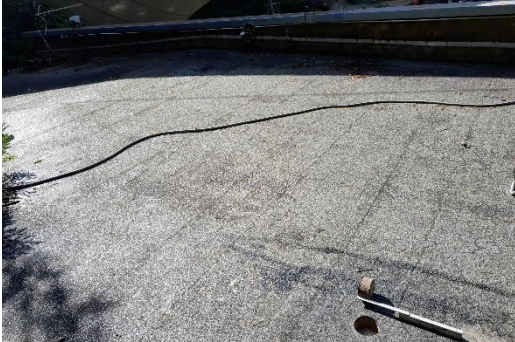
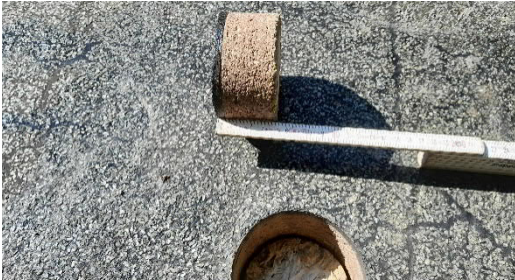
<p>0,5 cm Dachpappe 4,5 cm Beton mit Anhaftungen HWL- Platte (nicht durchgebohrt) P 4078-0924: Dachpappe – Regie P 4080-0924: Beton mit Anhaftungen – Dachbeton Regie</p>

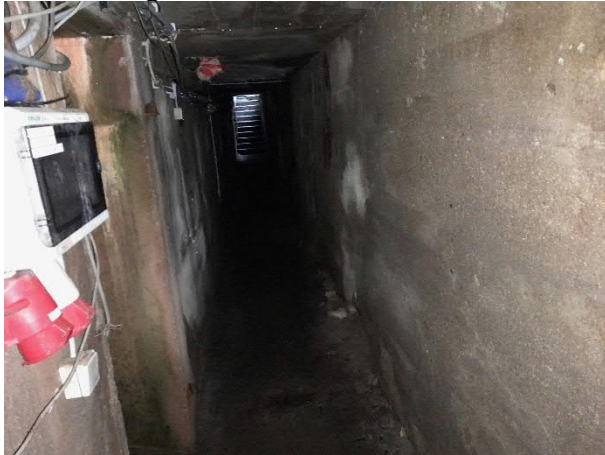
<p>KB 6 Seitenwand</p>

<p>32,0 cm Beton P 4081-0924: Beton – Orchestergraben</p>
<p>KB 7 Decke</p>	   	<p>13,0 cm Beton mit Anhaftungen P 4082-0924: Beton mit Anhaftungen – Orchestergraben</p>

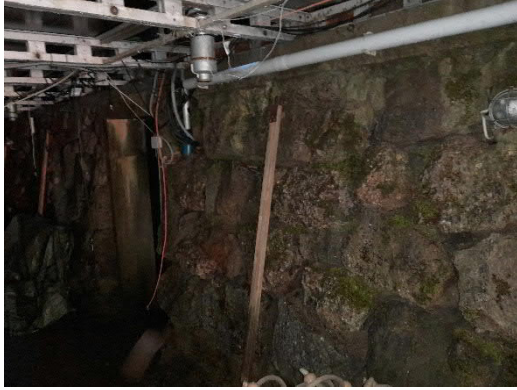
<p>Natursteinwand</p>

<p>Naturstein, Beton</p> <p>P 4083-0924: MP Naturstein – Orchestergraben</p>
-----------------------	---	--

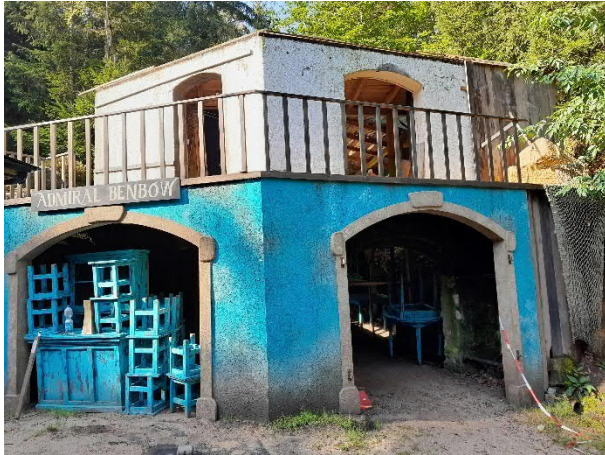
<p>Mauerwerk</p>	 	<p>Ziegel, Putz P 4076-0924: MP Mauerwerk – Regie + Kulissenwand</p>
<p>Dach</p>	 	<p>Dachpappe P 4079-0924: Dachpappe – Kulissenwand</p>

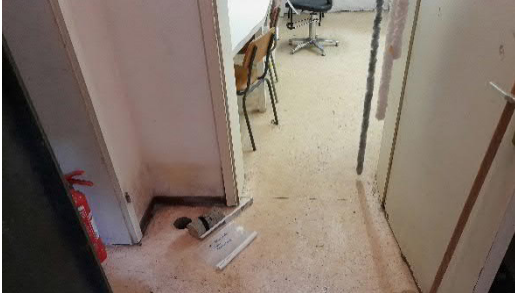
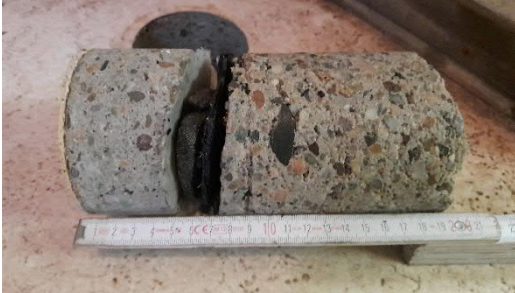
<p>KB 9 FB Hinterer Gebäudeteil Eingangsbereich</p>

<p>0,2 cm PVC-Belag 4,5 cm Estrich 0,1 cm Folie 1,0 cm Glasschaum 0,5 cm Sperrbahn (schwer trennbar) 12,0 cm Beton mit Anhaftungen (durchgebohrt) P 4086-0924: MP FB-Bauschutt organoleptisch unauffällig – Schauspieler P 4088-0924: MP Glasschaum – Schauspieler P 4089-0924: MP FB-Bauschutt mit Anhaftungen - Imbiss (unterer Teil), Eit (oberer Teil), Schauspieler hinten (unterer Teil) P 4091-0924: MP Sperrbahn – Schauspieler</p>
<p>KB 10 FB Hinterer Gebäudeteil 1. OG</p>

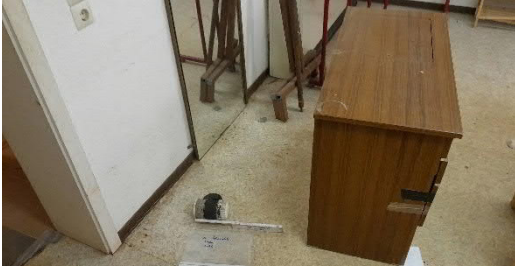
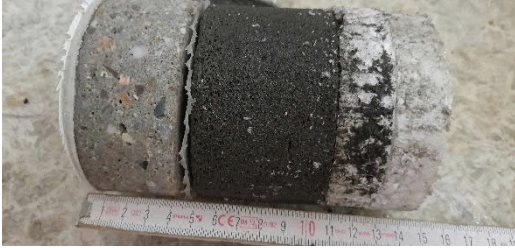
<p>0,3 cm PVC-Belag 4,0 cm Estrich 0,1 cm Folie 6,0 cm Glasschaum 4,0 cm Styropor Beton (nicht durchgebohrt) P 4086-0924: MP FB-Bauschutt organoleptisch unauffällig – Schauspieler P 4088-0924: MP Glasschaum – Schauspieler P 4094-0924: Styropor Schauspieler</p>

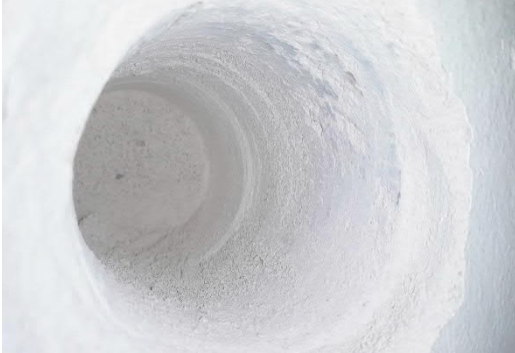
<p>Gasbeton, Putz P 4085-0924: Gasbeton – Schauspieler</p>
<p>Mauerwerk Vorderer Gebäudeteil</p>

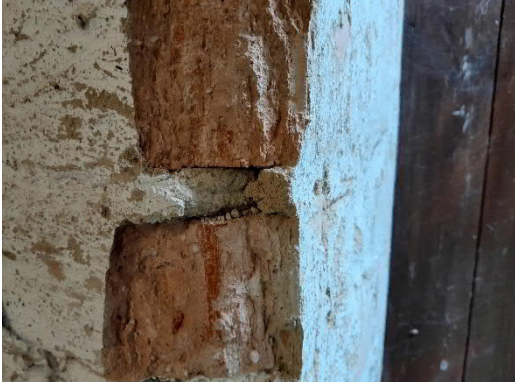
<p>Ziegel, Putz P 4084-0924: MP Mauerwerk – Schauspieler</p>
<p>Unterhangdecke Hinterer Gebäudeteil 1. OG</p>	 	<p>Mineralische Dämmung gelb P 4092-0924: Mineralische Dämmung gelb – Schauspieler</p>

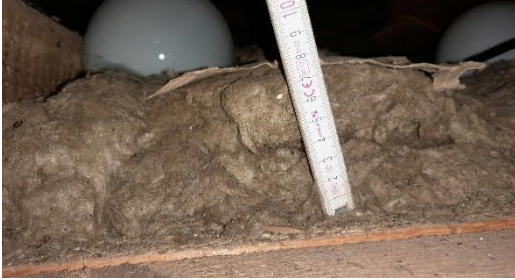
<p>Unterhangdecke Vorderer Gebäudeteil 1. OG</p>

<p>Mineralische Dämmung grau P 4093-0924: Mineralische Dämmung grau – Schauspieler</p>
<p>Dach</p>

Proben-Nr.	Befund	Bemerkung
4093-0924	Probe enthält lungengängige Fasern	$K_I \leq 30 \rightarrow$ krebserzeugend / Kategorie 1B nach CLP-VO (alt K2) K_I -Durchschnittswert: 16,93 Keine Asbestfasern, WHO Fasern nachweisbar

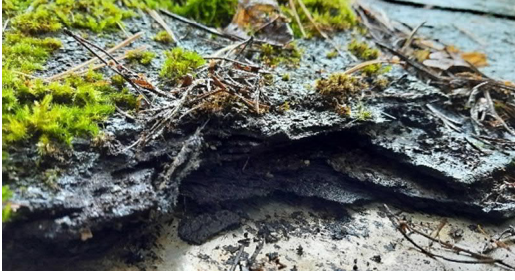
<p>Dachschindeln P 4087-0924: MP Dachpappe – Schauspieler</p>
